> Wat u moet weten over isolerend dubbelglas en HR++ beglazing

> Isolerend dubbelglas en HR++ beglazing: niet zomaar glas!

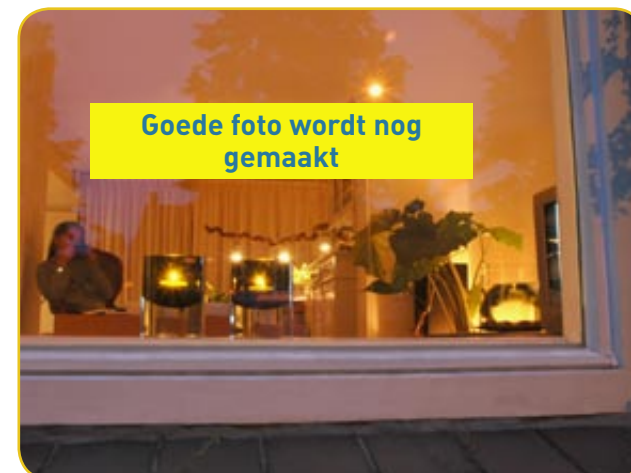
Het kan lijken dat een ruit hol of bol staat en de spiegeling van beelden in de beglazing verbogen of doorgebogen zijn. Dit verschijnsel is niet te voorkomen en heeft te maken met de luchtdruk en temperatuur in de atmosfeer. Tijdens de fabricage wordt lucht tussen de twee glasbladen opgesloten. Bij verandering van de luchtdruk buiten verandert de luchtdruk tussen de glasbladen niet mee. Zo zal de ruit bol kunnen gaan staan wanneer de luchtdruk buiten lager wordt (lagedrukgebied) en hol kunnen gaan staan bij een hoge luchtdruk (hogedrukgebied).
